GENERO IKUSPEGITIK HIRIGINTZA ANALISIA

ANÁLISIS URBANO DESDE UNA PERSPECTIVA DE GÉNERO

DEBA
2009

deba.net
DEBAKO UDALA

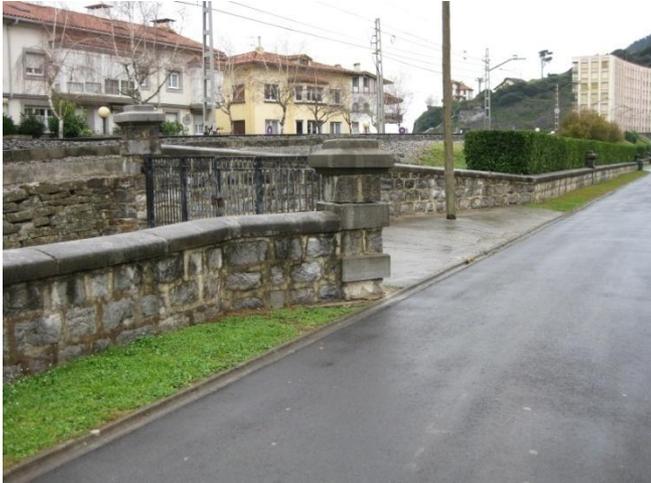
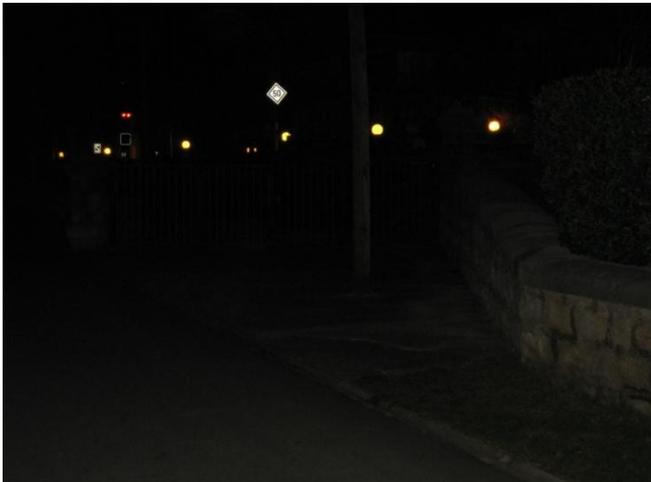
HELBIDEA / DIRECCIÓN	KODEA / CÓDIGO
Calbeton zumardia Alameda Calbeton	02

DIAGNOSTIKOA / DIAGNÓSTICO
Debido a la escasa iluminación este recoveco resulta un punto peligroso puesto que cualquiera podría estar escondido o bien detrás de los setos.

HOBETZEKO PROPOSAMENAK / PROPUESTAS DE MEJORA
Colocar un valla que cierre el recoveco que se forma y mejorar la iluminación en la zona

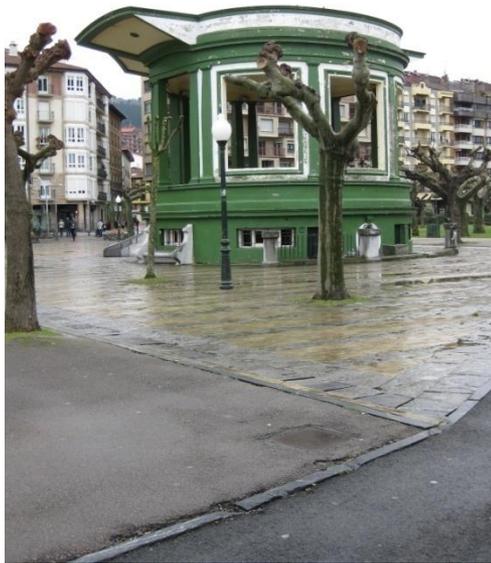
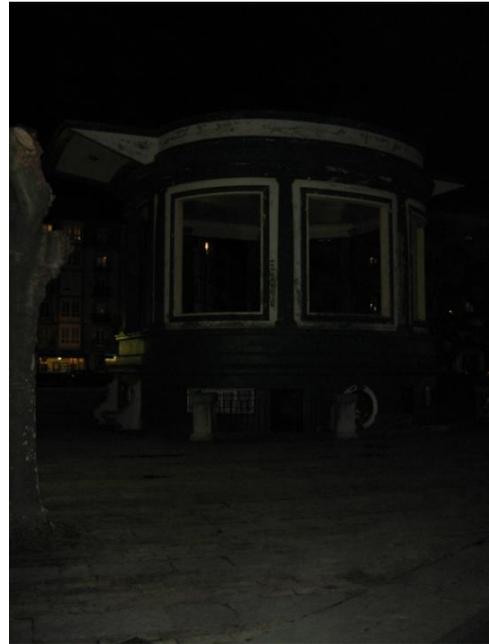
HELBIDEA / DIRECCIÓN	KODEA / CÓDIGO
Calbeton zumardiako Kioskoa Kiosko de la Alameda Calbetón	03

DIAGNOSTIKOA / DIAGNÓSTICO
El Kiosco casi en desuso se encuentra en un estado de deterioro considerable. Los aseos públicos que se encuentran en sus bajos están en desuso debido a su lamentable estado.

HOBETZEKO PROPOSAMENAK / PROPUESTAS DE MEJORA
Reformar el Kiosco, mejorar la iluminación en la zona.

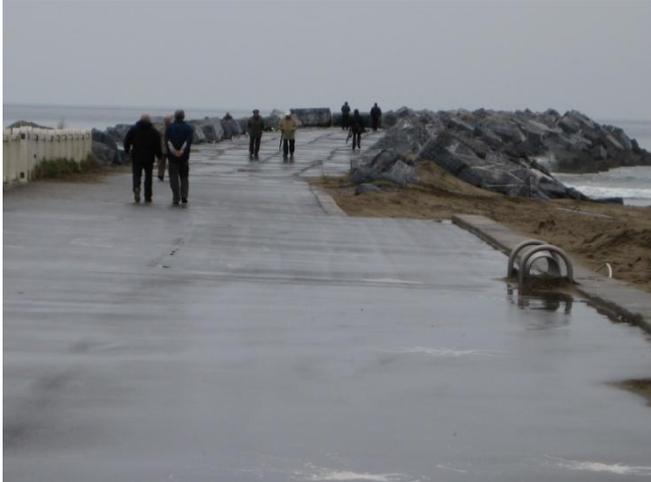
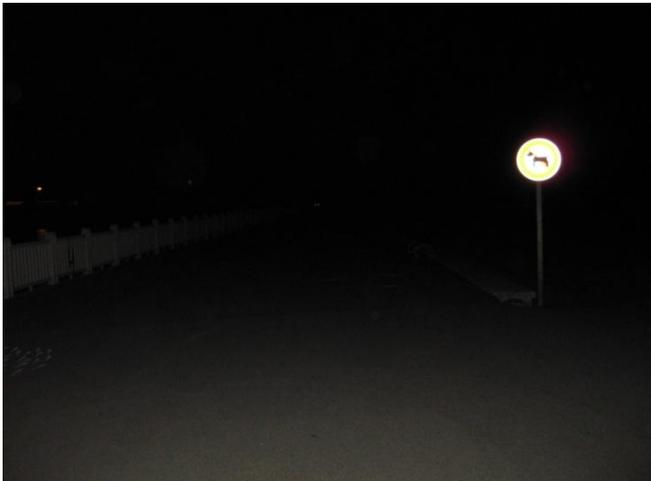
HELBIDEA / DIRECCIÓN	KODEA / CÓDIGO
Kai-muturra Espigón	05

DIAGNOSTIKOA / DIAGNÓSTICO
El espigón carece de todo tipo de iluminación nocturna, lo que limita su uso .

HOBETZEKO PROPOSAMENAK / PROPUESTAS DE MEJORA
Iluminar el espigón con el fin de darle un mayor uso.

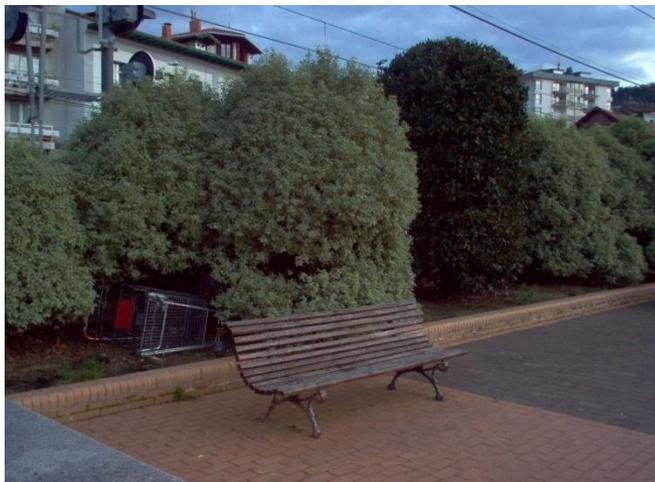
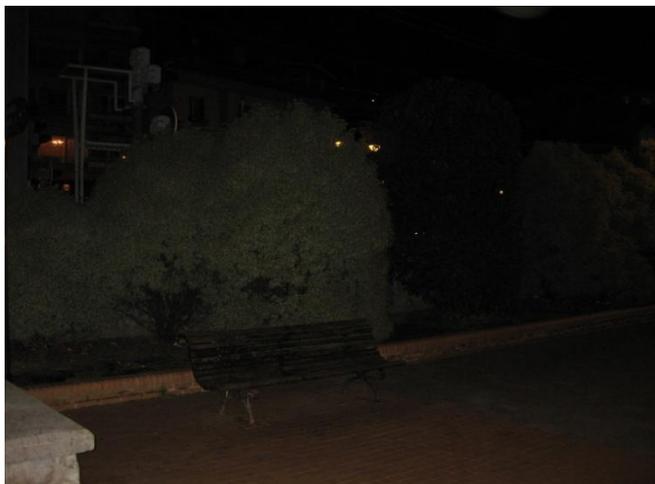
HELBIDEA / DIRECCIÓN	KODEA / CÓDIGO
Arrantzale kalea	09

DIAGNOSTIKOA / DIAGNÓSTICO
La frondosa vegetación de los setos los convierten en el lugar ideal para que cualquier individuo pueda estar oculto tras ellos.

HOBETZEKO PROPOSAMENAK / PROPUESTAS DE MEJORA
Mantener los setos podados o sustituirlos por otras especies de menor dimensión.

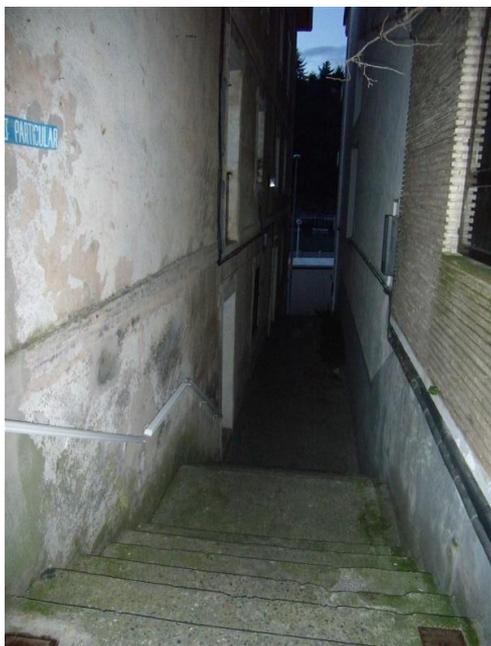
HELBIDEA / DIRECCIÓN	KODEA / CÓDIGO
Calle Astillero - Maxpe	13

LEKUAREN AZTERKETA ANÁLISIS DEL LUGAR	BAI / SI	EZ / NO
Gune bakartia egunez Zona solitaria de día		
Gune bakartia gauetz Zona solitaria de noche		
Eskutalekuen edo zuloen existentzia Existencia de escondites o recovecos en el entorno		
Ikuspen eremua eskasa (entzuna-ikusita izan) Campo de visión escaso (ser vista u oída)		
Gau-argiztapen desegokia Iluminación nocturna inadecuada		
Urbanizazio gabeko gunea Escasa urbanización		
Leku zikina Mantenimiento insuficiente		
Ikusgarritasuna ostopatzten duen landaretza Vegetación que impide la visibilidad		
Beldur-arazten duten pertsonen presentzia Presencia intimidatoria de personas		
Oharrak / Observaciones Callejón que enlaza la calle Astillero con la carretera general (Maxpe).

Mantener limpia la zona. Mejorar la iluminación.

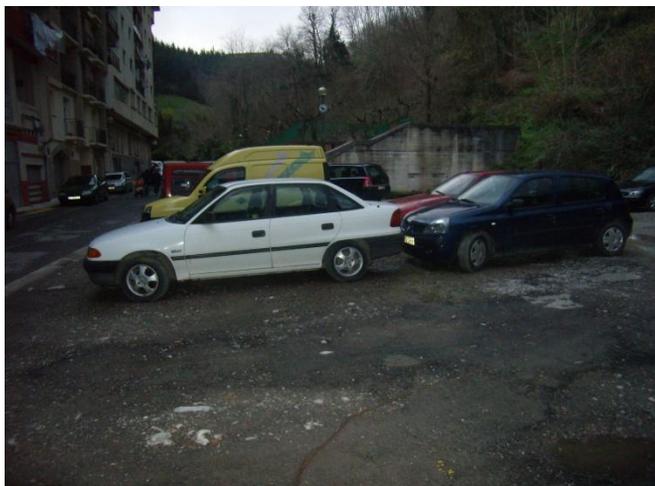
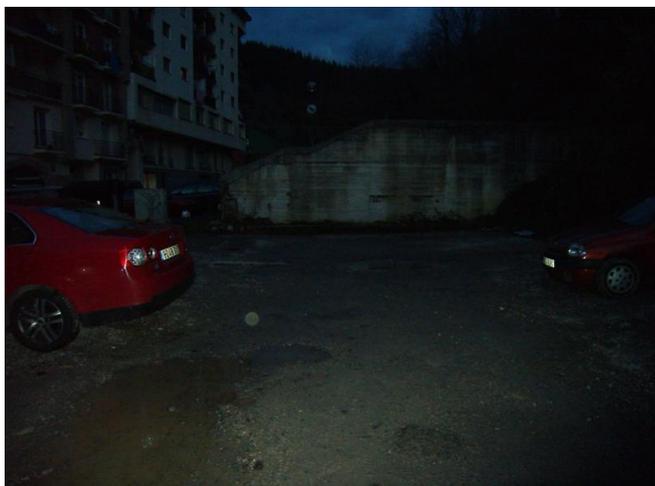
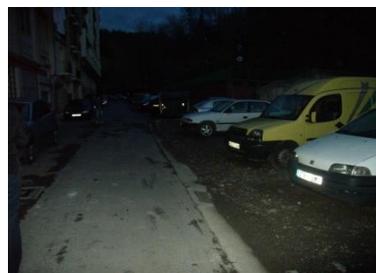
HELBIDEA / DIRECCIÓN	KODEA / CÓDIGO
Osio kalea Calle Osio	14

DIAGNOSTIKOA / DIAGNÓSTICO El aparcamiento no tiene farolas y está totalmente oscuro a partir de la tarde-noche, apenas hay visibilidad. El suelo del aparcamiento no está asfaltado y tiene muchos surcos y desniveles. Algunos de los edificios colindantes están abandonados o sin rehabilitar por lo que la zona adquiere un aspecto bastante siniestro.
--

HOBETZEKO PROPOSAMENAK / PROPUESTAS DE MEJORA Iluminar la zona. Mejorar el firme. A largo plazo reformar el área.

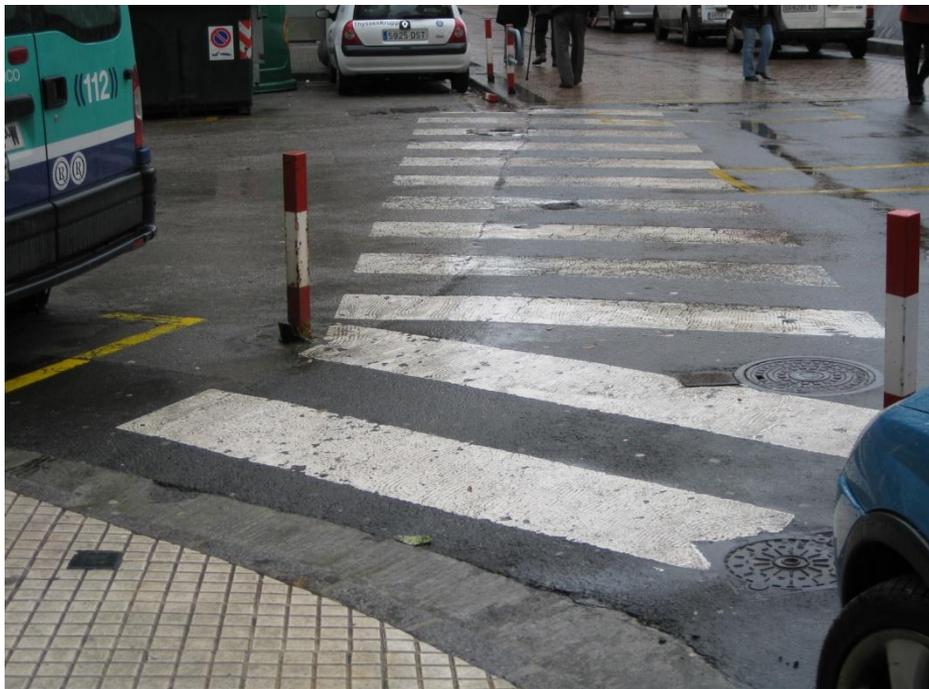
Calle Maxpe

Espaloien mehardura Estrechez de aceras	
Oinezkoen ibilbideen jarraitasun gabezia Falta de continuidad de itinerarios peatonales	
Bidearen zabaltasuna estutzen duten hiriko elementuak Elementos urbanos que disminuyen la anchura de paso	
Eskaileren eta espaloien zorua egoera txarrean Aceras y escaleras con pavimentos en mal estado	
Zoru eta aldapa irristakorrak Pavimentos y rampas resbaladizas	
Oinezkoentzako pasabideak txarto diseinatuak Vados peatonales mal diseñados (aceras sin rebajar)	
Desnibelen existentzia eta arriskuak Existencia de desniveles y riesgos	
Ekailerak desegokitutak Escaleras no adaptadas	
Hiriko altzariak diseinu desegokiarekin Mobiliario urbano de diseño inadecuado	
Oharrak / Observaciones La acera no está rebajada, por lo que se necesita realizar un gran esfuerzo físico si se va con carrito o silla de ruedas. Además el paso de peatones, al llegar a la zona peatonal, termina desembocando en la carretera. En mitad del paso podemos comprobar la existencia de unos enganches de pivotes hundidos y que con lluvia resbalan.

HOBTZEKO PROPOSAMENAK / PROPUESTAS DE MEJORA Rebajar el bordillo, redibujar el paso de peatones para que de acceso a la zona peatonal.

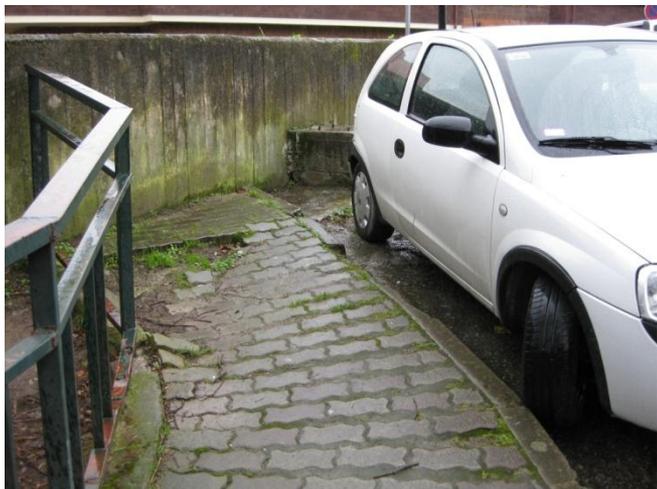
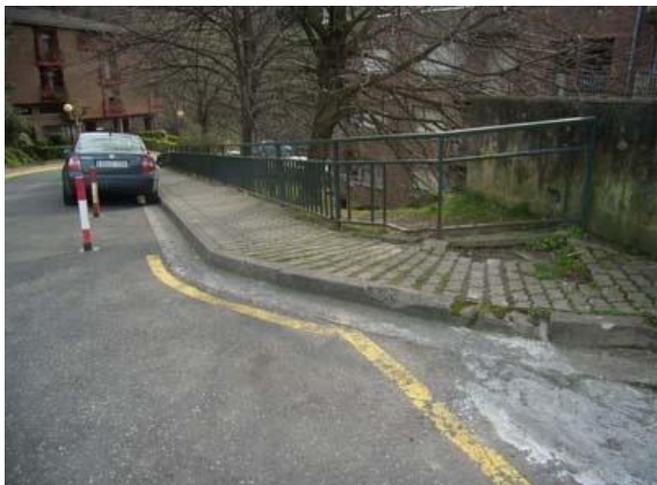
Además, se han encontrado algunos desniveles que entrañan *riesgo* para los viandantes, y que conviene solventar con la colocación de una barandilla de protección para evitar accidentes como en Itziar bidea a la altura de la Ikastola, cuya barandilla se encuentra en un lamentable estado de deterioro.

Sustituir la barandilla que se encuentra rota y anclarla convenientemente al suelo. Continuar el itinerario peatonal hasta la entrada a la ikastola. Sustituir y reparar el pavimento que se encuentra deteriorado.

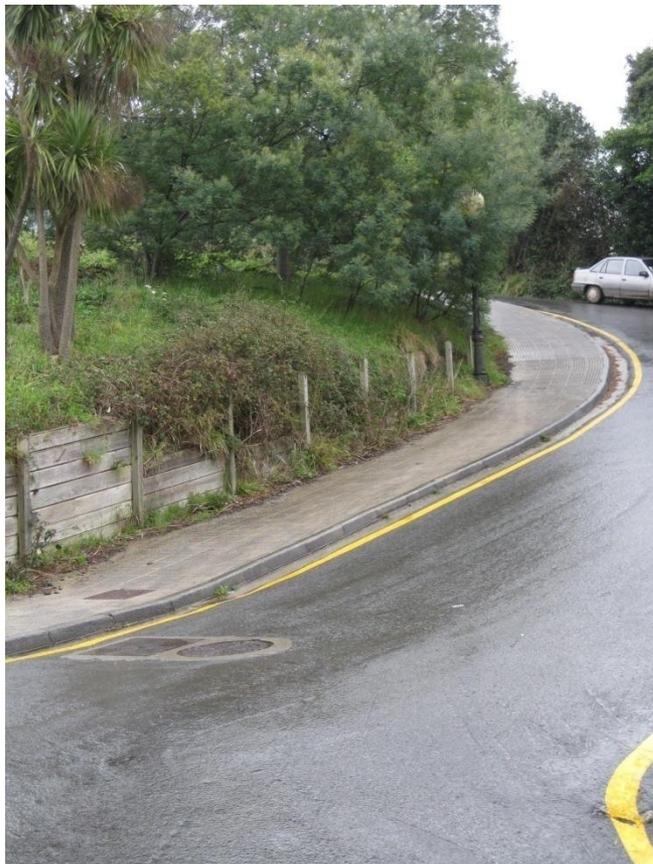
Hiriko altzariak diseinu desegokiarekin Mobiliario urbano de diseño inadecuado		
Oharrak / Observaciones		
El tramo de acera que lleva de la escuela al instituto tiene una gran pendiente. Además no tiene una barandilla donde los peatones se puedan apoyar para disminuir el esfuerzo físico.		
HOBETZEKO PROPOSAMENAK / PROPUESTAS DE MEJORA		
Colocar barandilla en la acera que facilite el acceso al instituto.

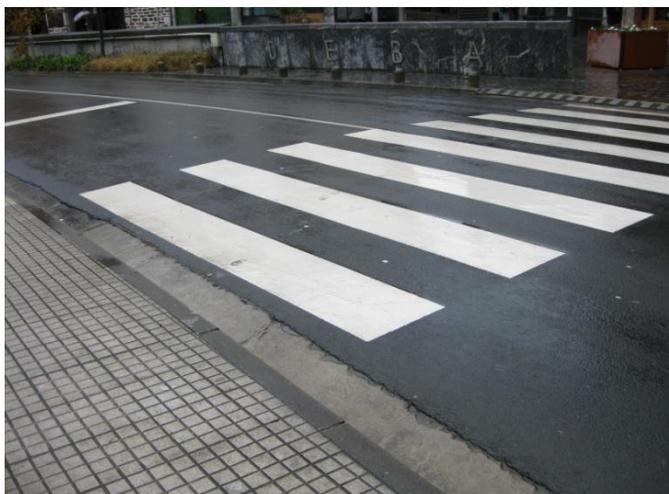
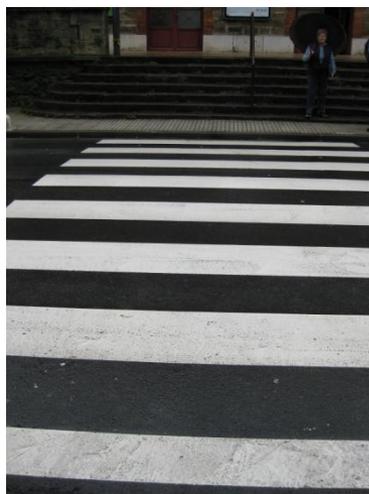
Plaza Arakistain

Espaloien mehardura Estrechez de aceras	
Oinezkoen ibilbideen jarraitasun gabezia Falta de continuidad de itinerarios peatonales	
Bidearen zabaltasuna estutzen duten hiriko elementuak Elementos urbanos que disminuyen la anchura de paso	
Eskaileren eta espaloien zorua egoera txarrean Aceras y escaleras con pavimentos en mal estado	
Zoru eta aldapa irristakorrak Pavimentos y rampas resbaladizas	
Oinezkoentzako pasabideak txarto diseinatuak Vados peatonales mal diseñados [aceras sin rebajar]	
Desnibelen existentzia eta arriskuak Existencia de desniveles y riesgos	
Ekailerak desagokitutak Escaleras no adaptadas	
Hiriko altzariak diseinu desagokiarekin Mobiliario urbano de diseño inadecuado	
Oharrak / Observaciones El paso de peatones que da acceso a la Estación del tren está sin rebajar en el lado de la vía.	
HOBETZEKO PROPOSAMENAK / PROPUESTAS DE MEJORA Rebajar el bordillo en el paso de peatones.

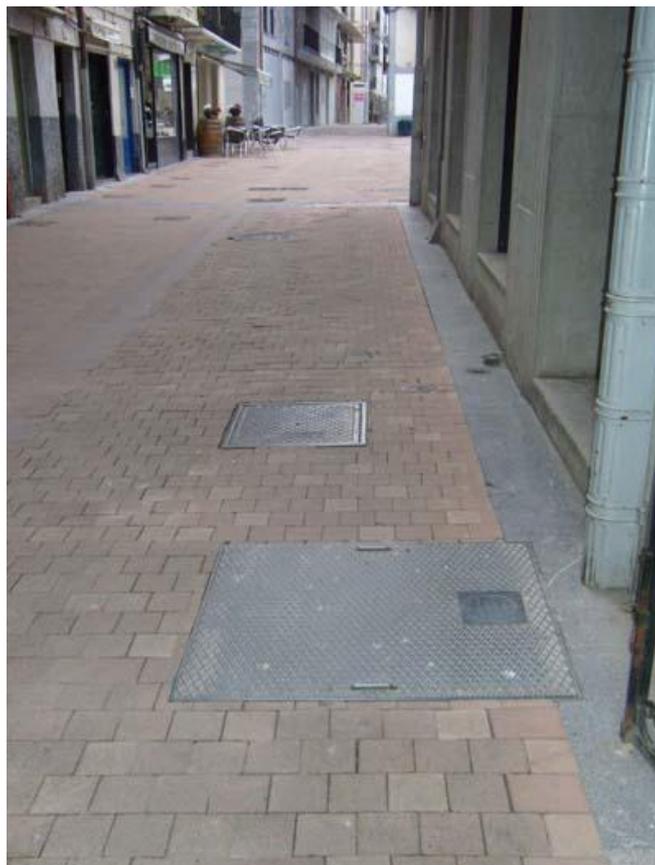
HELBIDEA / DIRECCIÓN	KODEA / CÓDIGO
Iturkale	17
ERAGINA DUEN PERTSONA TIPOA / PERSONAS A LAS QUE AFECTA	
Personas sin problemas de movilidad	
OZTOPO MOTA / TIPO DE OBSTÁCULO	
Espaloien mehardura Estrechez de aceras	
Oinezkoen ibilbideen jarraitasun gabezia Falta de continuidad de itinerarios peatonales	
Bidearen zabaltasuna estutzen duten hiriko elementuak Elementos urbanos que disminuyen la anchura de paso	
Eskailerren eta espaloien zorua egoera txarrean Aceras y escaleras con pavimentos en mal estado	
Zoru eta aldapa irristakorrak Pavimentos y rampas resbaladizas	
Oinezkoentzako pasabideak txarto diseinatuak Vados peatonales mal diseñados (aceras sin rebajar)	
Desnibelen existentzia eta arriskuak Existencia de desniveles y riesgos	
Ekailerak desegokitutak Escaleras no adaptadas	
Hiriko altzariak diseinu desegokiarekin Mobiliario urbano de diseño inadecuado	
Oharrak / Observaciones En la calle Iturkale, antes de llegar a Plaza Zaharra, hay una arqueta que tiene dos agarraderos, al parecer los niños y las niñas suelen levantarlos y más de un/una vecino/a de la zona se ha tropezado con ellos.

HOBETZEKO PROPOSAMENAK / PROPUESTAS DE MEJORA	
Sustituir la tapa de la arqueta o bien fijar sus asideros.

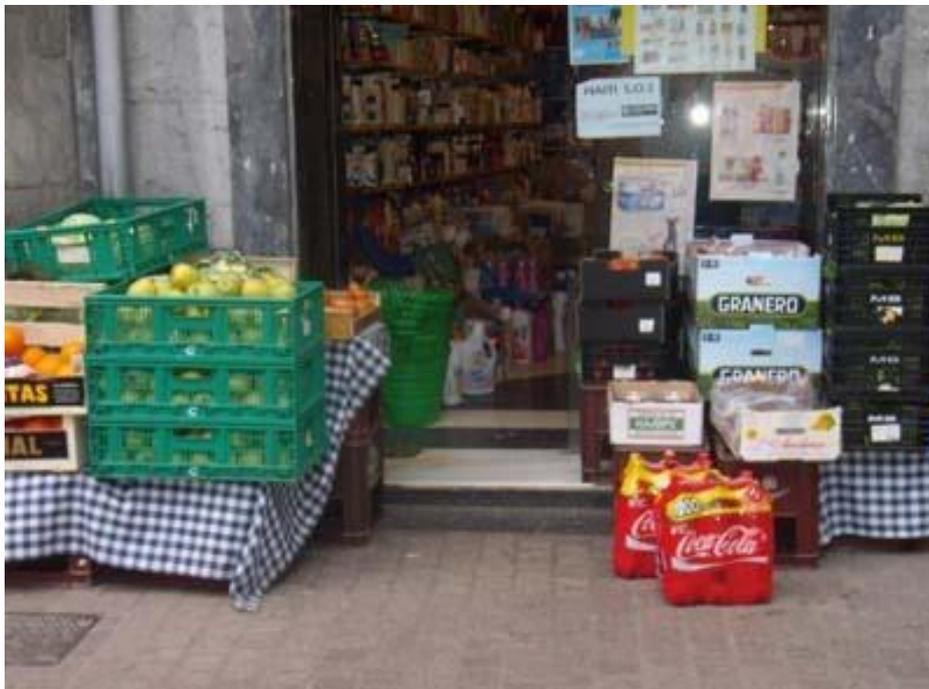
HELBIDEA / DIRECCIÓN	KODEA / CÓDIGO
Entrada tienda de ultramarinos	19

Oharrak / Observaciones
El acceso a la tienda de ultramarinos no está adaptada para personas con movilidad reducida puesto que se realiza superando varios peldaños.

Adaptar la entrada a los comercios.
