ÍNDICE DEL ESTUDIO DE EVALUACIÓN CONJUNTA DE IMPACTO AMBIENTAL

Plan Especial ámbito canterable Duquesa – Urkulu, Deba
Evaluación Conjunta de Impacto Ambiental

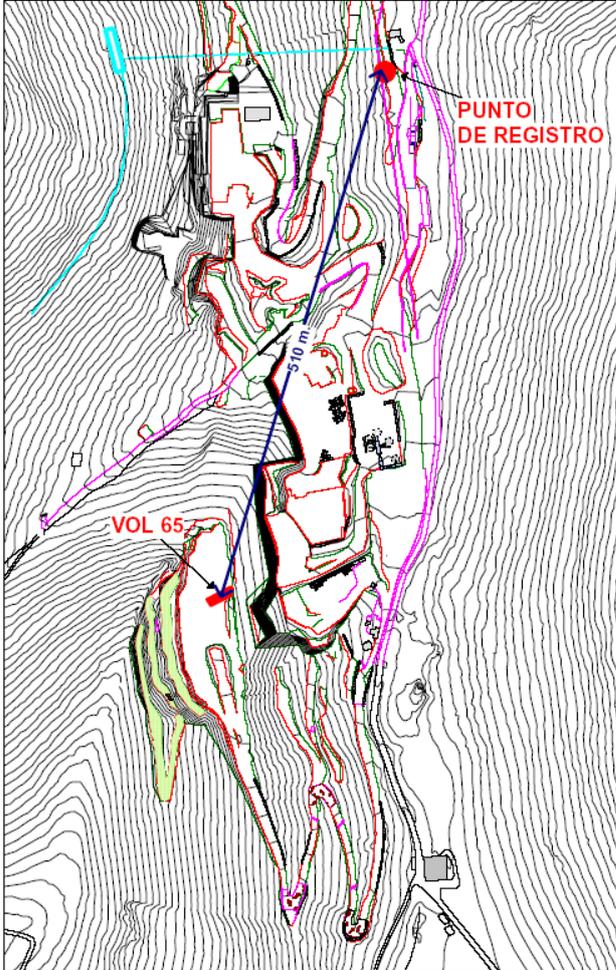
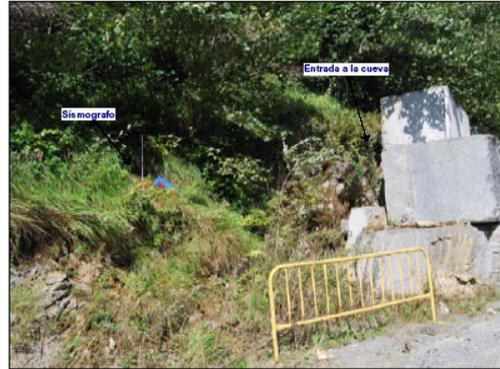
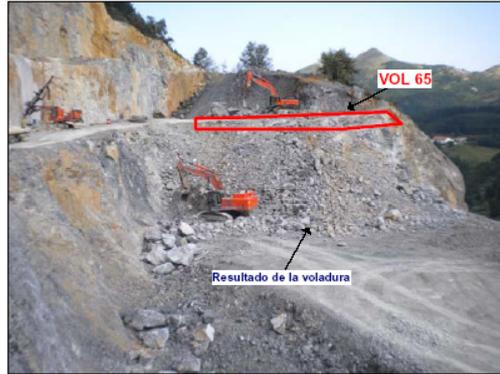
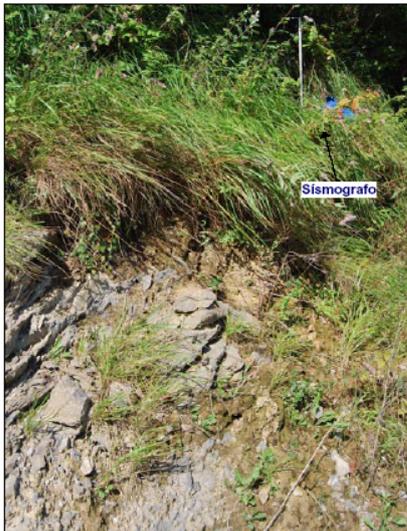
**CANTERA DUQUESA. CONTROL DE VIBRACIÓN.
VOLADURA 65. 31 DE AGOSTO 2009.**

VOLADURA 65. Cota 360
nº barrenos: 32
Longitud de barrenos 12 m.
Carga por barreno 30 kg.
Carga total voladura 1.000 kg.
Carga unitaria $q = 15$ kg.
 $d = 510$ m.

SITUACIÓN DEL SISMÓGRAFO
Cota 235
510 m. al norte de la voladura.
Anclado en sustrato vegetal (horizonte B) poco desarrollado.
El terreno está seco. El geófono queda anclado firmemente.

RESULTADO DEL REGISTRO DE VIBRACIÓN.
EL SISMÓGRAFO NO REGISTRA VIBRACIÓN

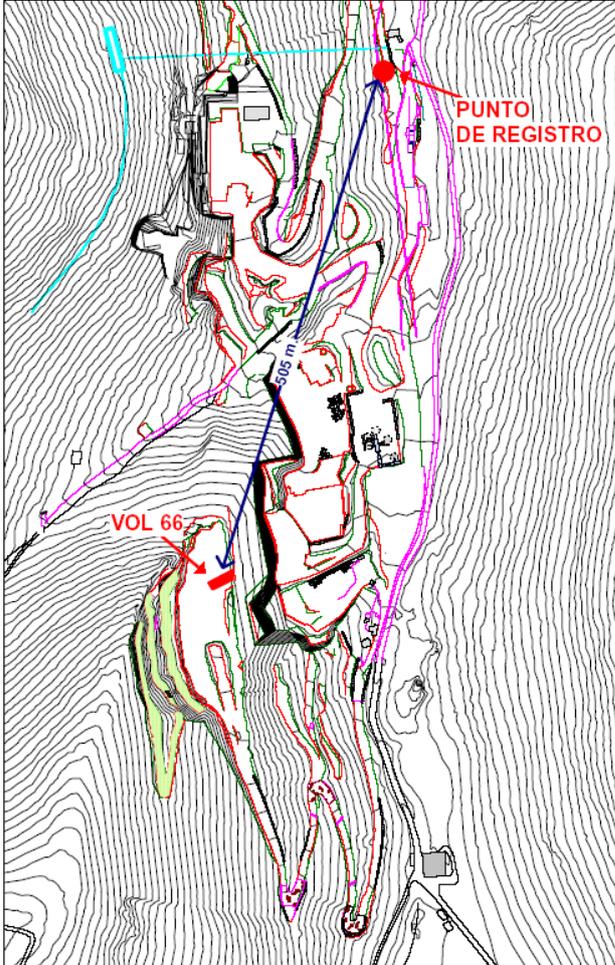
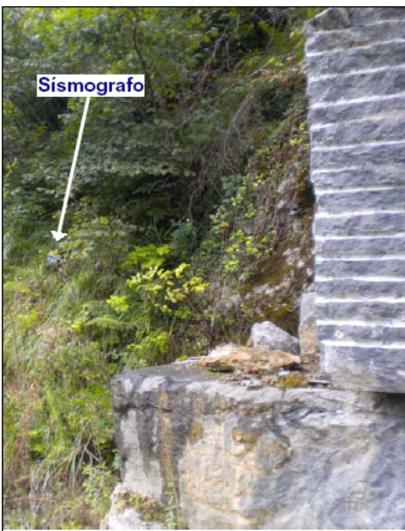
**CANTERA DUQUESA. CONTROL DE VIBRACIÓN.
VOLADURA 65. 4 SEPTIEMBRE 2009.**

VOLADURA 66. Cota 360
nº barrenos: 32
Longitud de baremos 12 m.
Carga por barreno 30 kg.
Carga total voladura 1.000 kg.
Carga unitaria q= 15 kg.
d= 505 m.

SITUACIÓN DEL SISMÓGRAFO

Cota 235
510 m. al norte de la voladura.
Anclado en sustrato vegetal (horizonte B) poco desarrollado.
El terreno está seco. El geófono queda anclado firmemente.

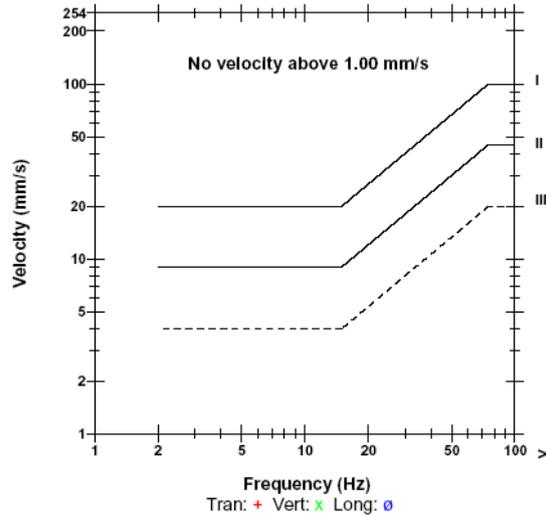
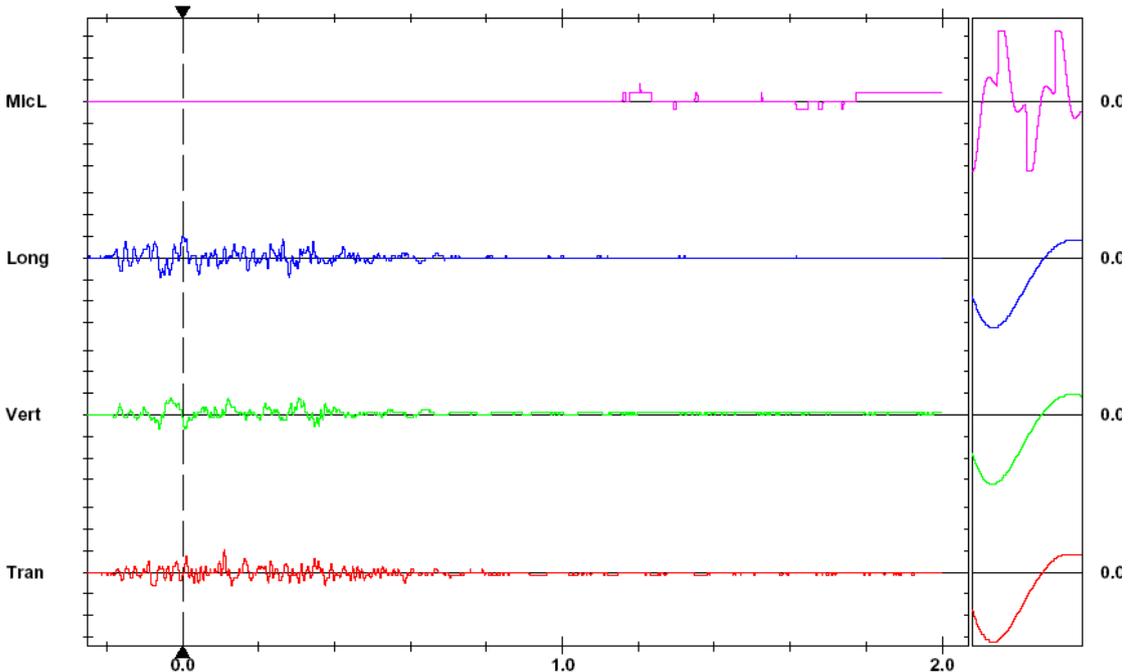
Pico Vector Suma 0.667 mm/s en 0.011 seg

Escala Tiempo: 0.20 seg/div Escala Amplitud: Geo: 0.500 mm/s/div Mic: 5.00 pa.(L)/div
 Disparador = \blacktriangleleft \blacktriangleright Chequeo de Sensores

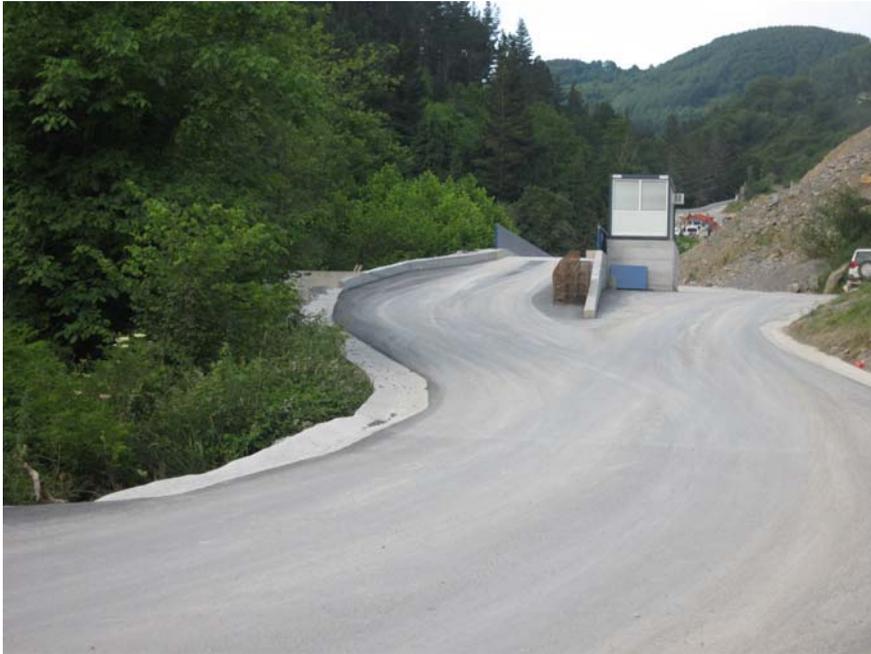
Vista general ubicación lavaruedas a la entrada de la cantera

El sistema lavaruedas existente, consiste en una instalación automática, cuya activación se efectúa con sensores, que permite la limpieza de los camiones así como la humectación de la carga superior.

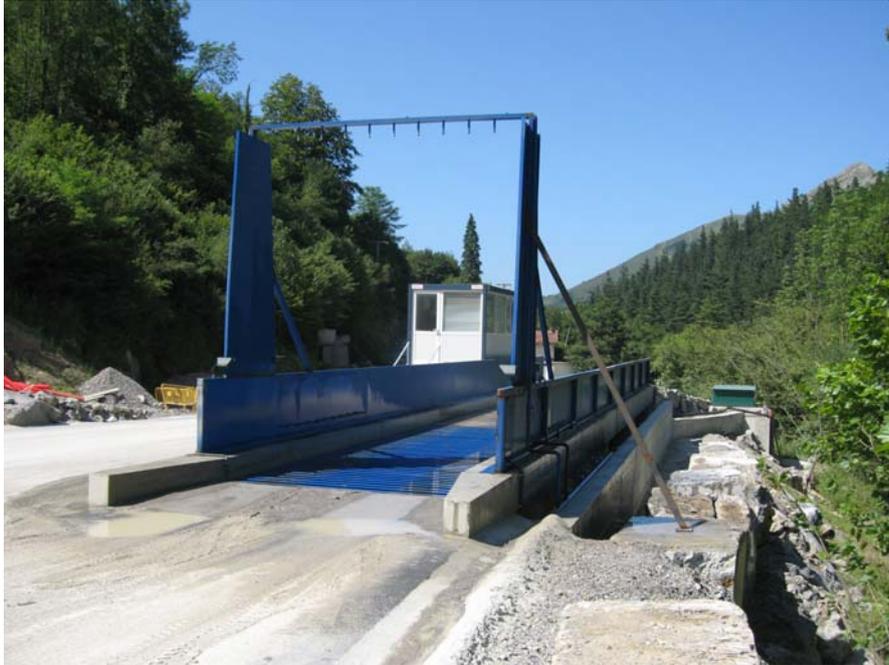
Vista posterior del sistema lavaruedas, con detalle de la línea de aspersión inferior y superior.

Se compone de una parrilla y una estructura para la instalación de la báscula, construida con HEB de 200 mm colocadas longitudinalmente, cruzado con HEB de 100 mm cada 100 mm, para soportar una carga repartida máxima de 50 tn. Montando en su parte inferior y a ambos lados ocho tubos de 1"1/2 con sus correspondientes boquillas a una presión de 6 kg/cm² mediante una bomba centrífuga Grundfos de 15 kw con un caudal medio de 50 m³ /h, consiguiendo la limpieza del chasis, ruedas, etc de los camiones.

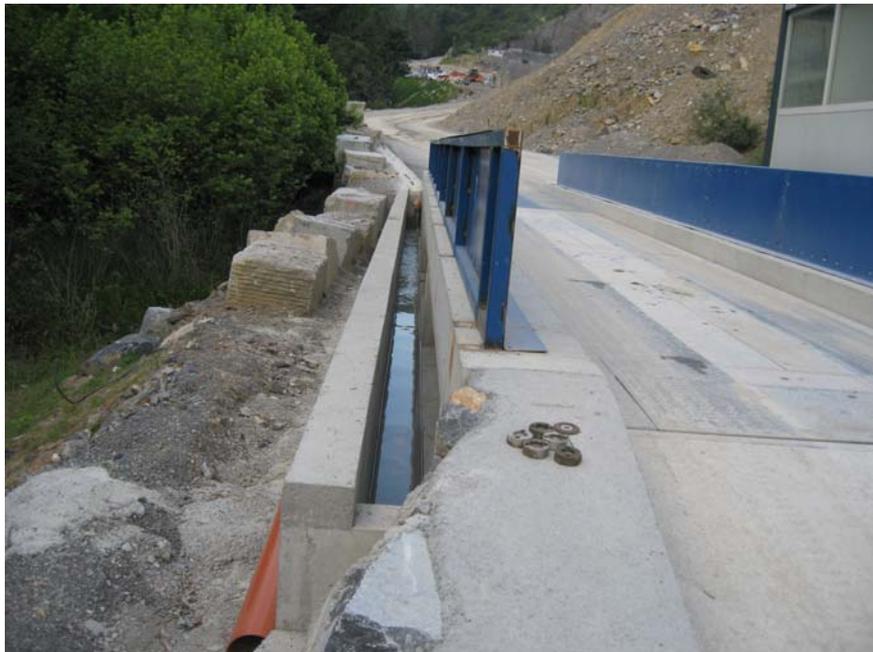
Detalle de conducción lateral desde lava ruedas a balsa decantación.

El lava ruedas, dispone de un foso de hormigón de 15 m de longitud, 2.5 m de anchura y una profundidad que oscila desde los 50 cm al inicio hasta los 1.80 m al final del mismo, ya que la superficie del mismo se ejecuta en forma de rampa. Es en este foso, donde se almacena el agua procedente de la limpieza de los vehículos y desde donde por medio de conducción lateral, se envía el agua hasta la balsa de decantación existente, adosada a la instalación, donde las aguas son decantadas, tras lo cual son recirculadas al sistema lava ruedas, ya que ambos dispositivos funcionan en circuito cerrado. Ver fotografías adjuntas.

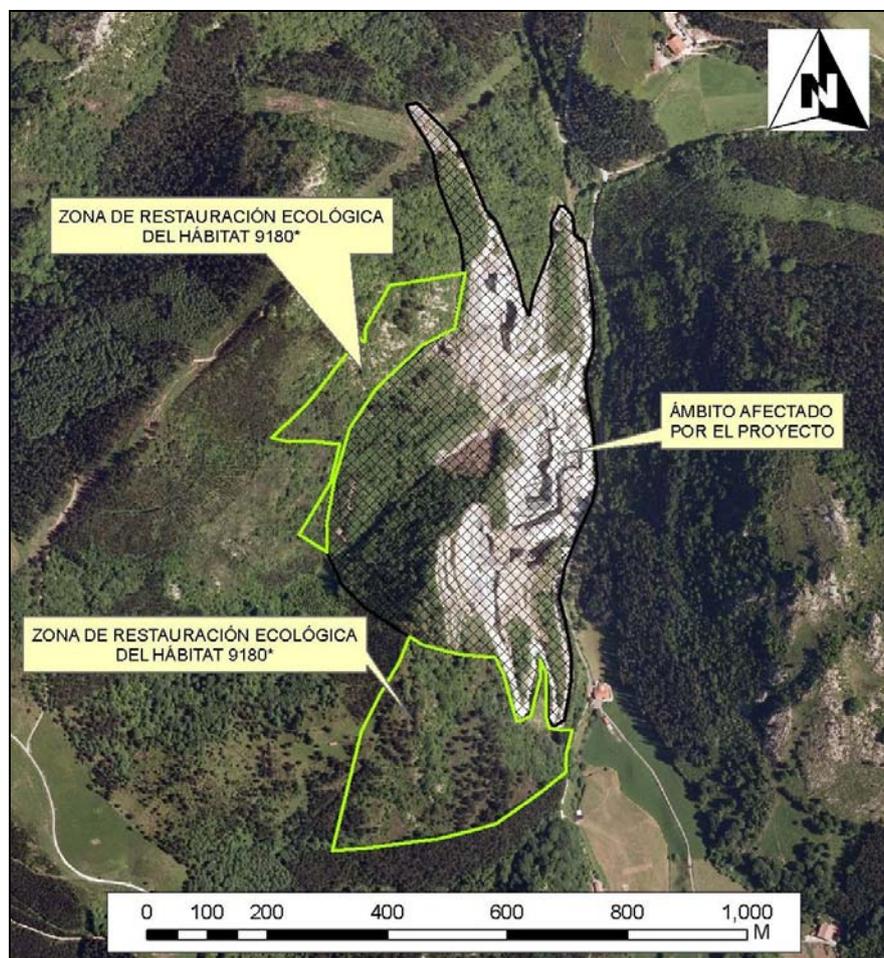
Zonas propuestas para restaurar el hábitat 9180*

En terrenos perteneciente a la empresa Zeleta S.L. y que no se van a ver afectados por el proyecto (un total de 12,5 ha), se propone la realización de un estudio detallado de las comunidades vegetales y de los principales factores ecológicos que condicionan la cubierta vegetal con el objeto de determinar terrenos aptos para la restauración del hábitat 9180* Bosques de laderas, desprendimientos o barrancos del Tilion-Acerion (ver ilustración siguiente).
