GENERO IKUSPEGITIK HIRIGINTZA ANALISIA

ANÁLISIS URBANO DESDE UNA PERSPECTIVA DE GÉNERO

DEBA
2009

deba.net
DEBAKO UDALA

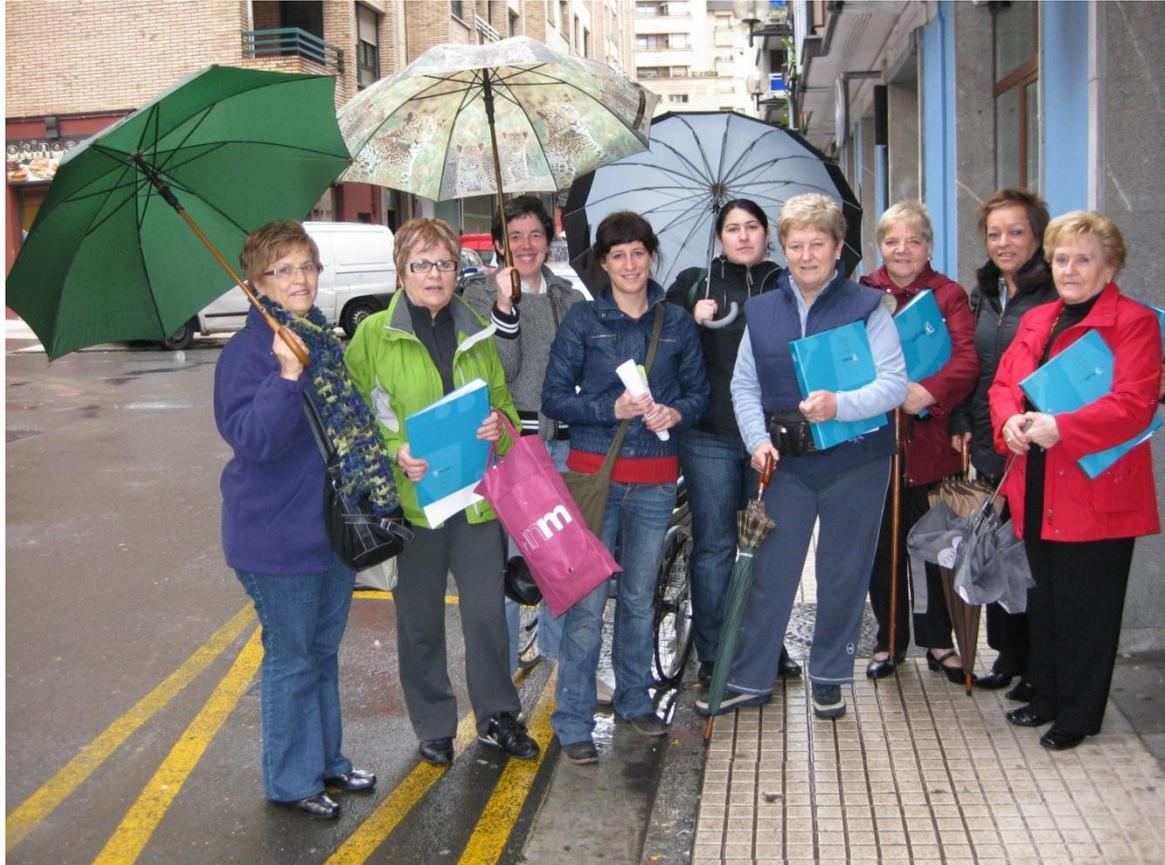
Oharrak / Observaciones
El acceso a la tienda de ultramarinos no está adaptada para personas con movilidad reducida puesto que se realiza superando varios peldaños.

Adaptar la entrada a los comercios.
